# Exposé zum Verkauf der Resthofstelle der Ev.-luth. Kirchengemeinde Langenholtensen, Brunsteiner Str. 48, Northeim - Langenholtensen

**Hofstelle, Brunsteiner Straße 48 in Northeim – OT Langenholtensen**

**Verkaufsangebot der Ev.-luth. Kirchengemeinde Langenholtensen**

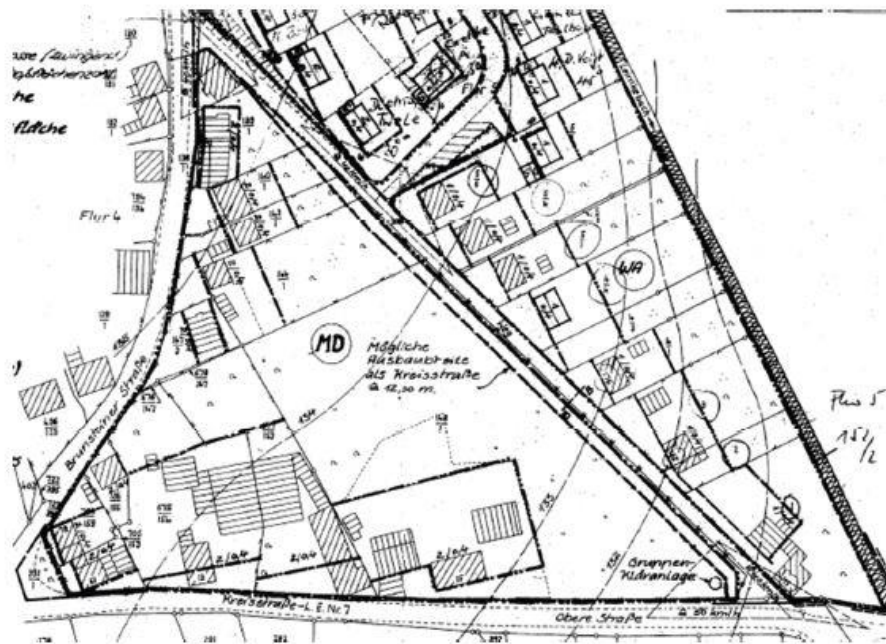
Auszug aus dem Bebauungsplan

Für den Bereich des Objektes liegt der Bebauungsplan LGH Nr. 3 „Hinter den Höfen“ der Stadt Northeim vor, der als Dorfgebiet festgesetzt ist. Aufgrund der Tatsache, dass die Baugrenzen nicht geschlossen und somit als unbestimmt zu beschreiben sind, kann der gesamte Bereich für eine Wohnbebauung, unter Einhaltung der Ortssatzung über Baugestaltung sowie einer gesicherten verkehrlichen Erschließung, herangezogen werden. Verbindliche Entscheidungen zur zulässigen baulichen Nutzung können nur durch die zuständige Bauaufsichtsbehörde erteilt werden.

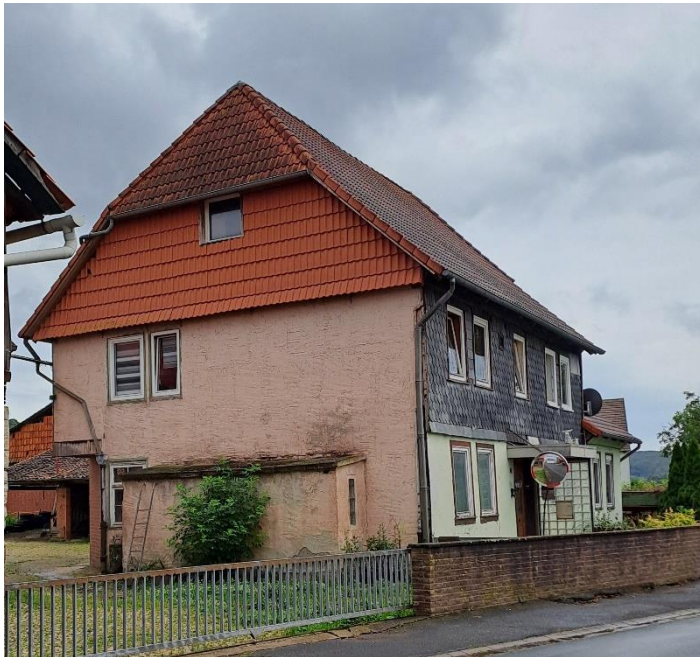
## Wohngebäude

| Gebäudeart | zweigeschossiges Wohngebäude, teilweise eingeschossig, teilunterkellert, nicht ausgebautes Dachgeschoss (Wohn- und Nutzfläche ca. 242 m <sup>2</sup> ) |
| Baujahr | vor 1900 |

| Wände | außen | massiv und Fachwerk, tlw. mit Plattenbehang (asbesthaltig), Giebel mit Tonziegelbehang |
| Decken | KG | massiv (Stahlträgerdecke) und Gewölbedecke aus Naturstein |
| Dach | | Krüppelwalmdach mit Zementziegeleindeckung und Harzer Unterdach |

- Erheblicher Modernisierungs- und Instandsetzungsstau in allen Gewerken
- Schadhafte und teilweise fehlende Wand- und Deckenbekleidungen
- Schadhafte und teilweise fehlende Fußbodenbeläge
- Außenwandrisse und schadhafter Außenputz
- Außenwandplattenbehang teilweise schadhaft
- Fenster haben teilweise ihre technische Lebensdauer überschritten

- Wassereintritt im Bereich des Gewölbekellers
- Kellertreppenüberdachung zum Heizungsraum abgängig
- Freiliegende Rohre im Bad OG
- Holztreppe OG/DG schadhaft
- Fehlende Türen in Zimmer 3 und Küche OG
- Dachgeschoss mit Möbeln und Gegenständen zugestellt

Allgemeiner Unterhaltungszustand      mangelhaft

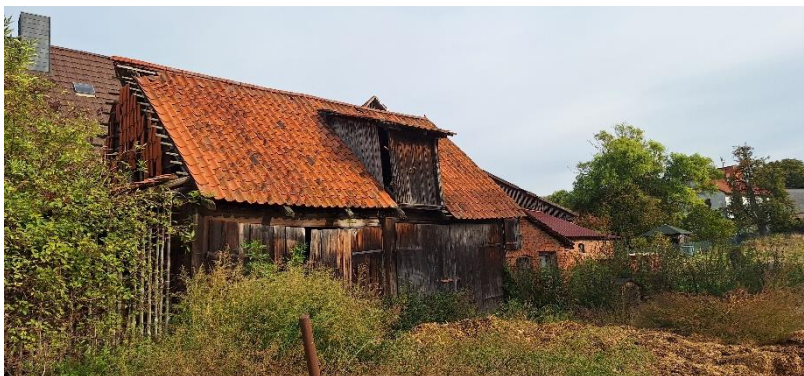
## Nebengebäude (Stall / Schuppen)

Gebäudeart      Stall / Schuppen

Wände      massiv und Fachwerk, Giebel mit Tonziegelbehang

| Dach | Satteldach und Pultdach mit Tonziegeleindeckung |

- Erheblicher Modernisierungs- und Instandsetzungsstau
- Dacheindeckung abgängig
- Tonziegelbehang abgängig
- Holztore abgängig
- Fenster abgängig

Allgemeiner Unterhaltungszustand      ungenügend

Es besteht seitens der nördlichen Eigentümer des Grundstücks Brunsteiner Str. 50 das Interesse, einen noch zu vermessenden Grundstückstreifen zu erwerben, nachdem das baufällige Nebengebäude (Stall/Schuppen) vom Erwerber abgerissen wurde. Dieses dient zur Bereinigung der bestehenden Grenzbebauung. Der Erwerber verpflichtet sich beim Abschluss des Kaufvertrages, den Nachbarn den gewünschten Grundstückstreifen zu veräußern.

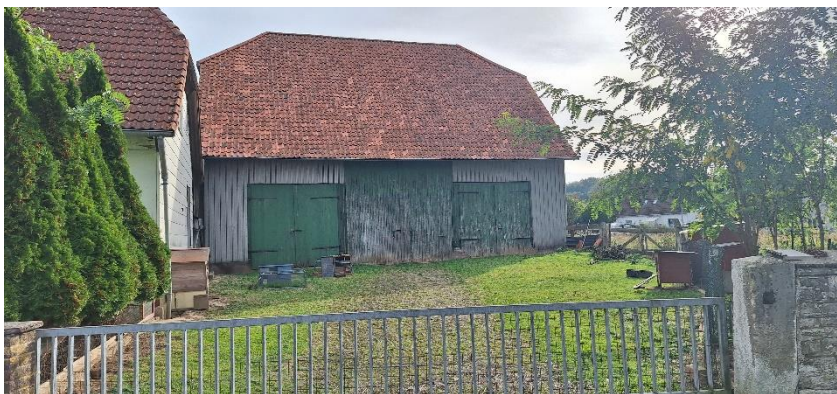
## **Nebengebäude (Scheune)**

| Gebäudeart | Scheune |

| Wände | massiv und Fachwerk, teilweise mit Trapezblechverkleidung, Giebel mit Tonziegelbehang |
| Dach | Krüppelwalmdach mit Tonziegeleindeckung |

- Tonziegelbehang der Giebel abgängig
- Holzfenster abgängig
- Dacheindeckung teilweise abgängig

| Allgemeiner Unterhaltungszustand | mangelhaft |

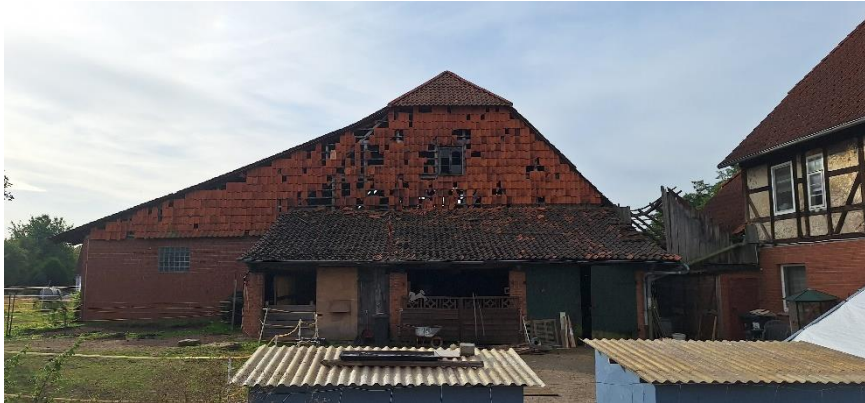
## Nebengebäude (Schuppen)

Gebäudeart                      Schuppen mit Überdachung

Wände                        massiv

Dach                         Pultdach mit Tonziegeleindeckung

- Dacheindeckung abgängig
- Dachrinnen und Fallrohre abgängig
- Holztür abgängig

Allgemeiner Unterhaltungszustand      ungenügend

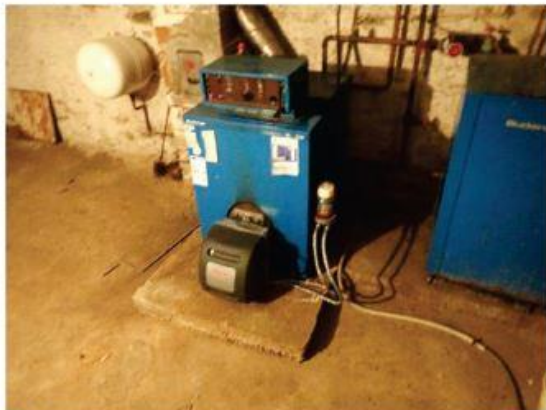
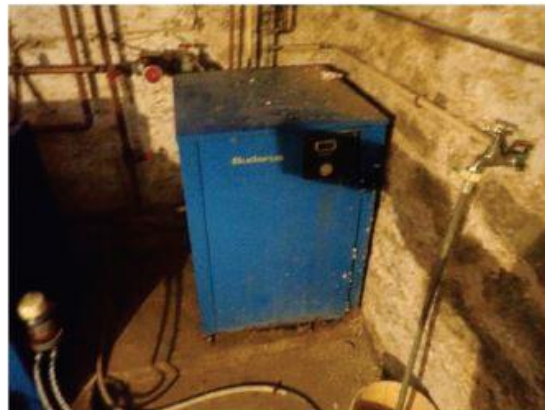
Heizungsanlage

| Heizung | | zentrale Öl-Heizungsanlage, teilweise elektrische Heizlüfter |

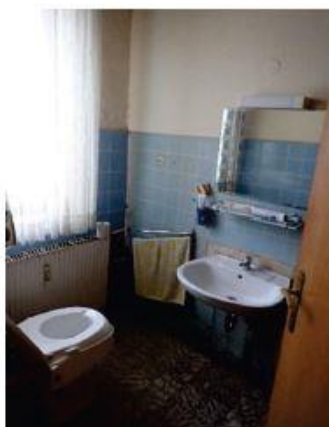
Bad EG

| | EG | Bad mit Badewanne, WC und Waschbecken, halbhoch gefliest, einfache Ausstattung |

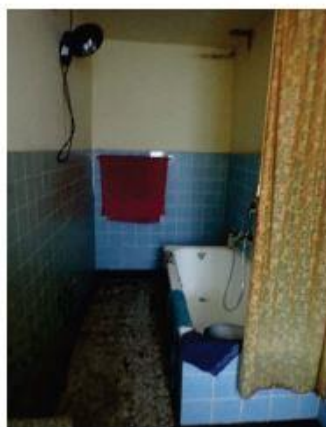
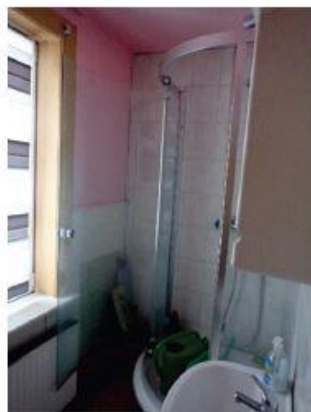
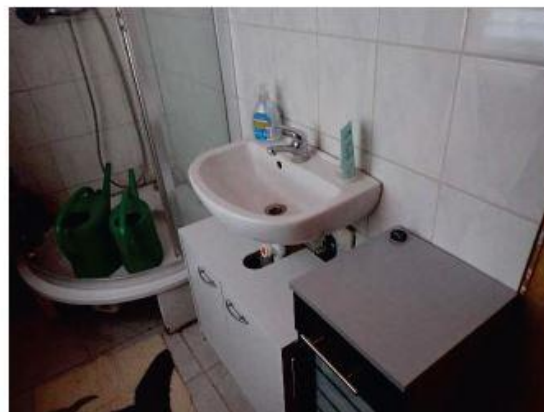
Bad OG

| | OG | Bad mit Dusche und Handwaschbecken, teilweise gefliest, einfache Ausstattung<br>WC, Fußboden gefliest, einfache Ausstattung |

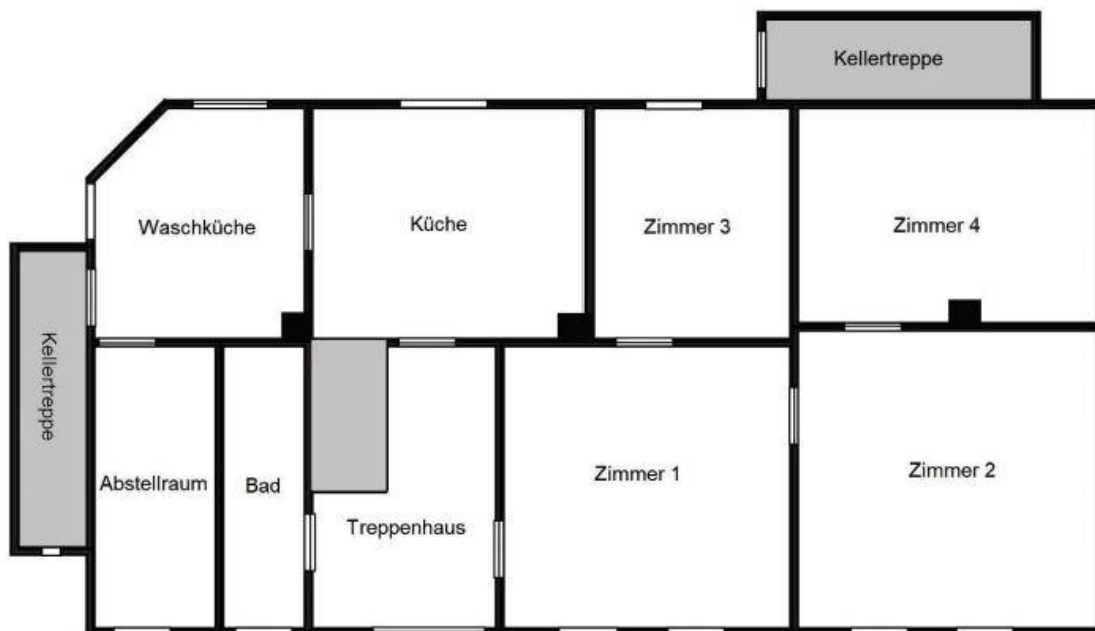
## Wohnhaus Erdgeschoss

| Erdgeschoss (EG) | 4 Zimmer, Küche, Bad, Treppenhaus, Waschküche und Abstellraum |

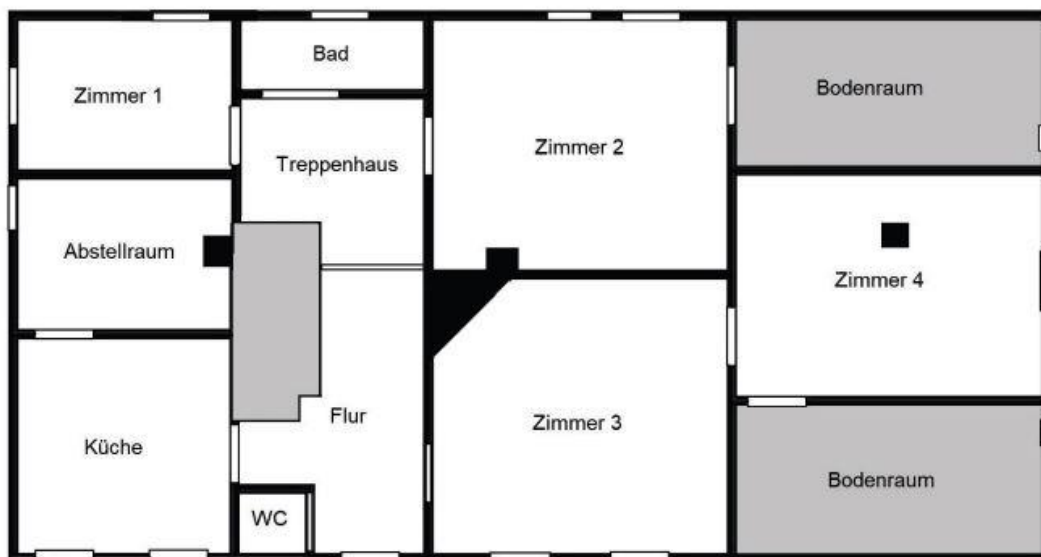
## Wohnhaus Obergeschoss

| Obergeschoss (OG) | 4 Zimmer, Küche, Bad, WC, Flur Treppenhaus und Abstellraum |

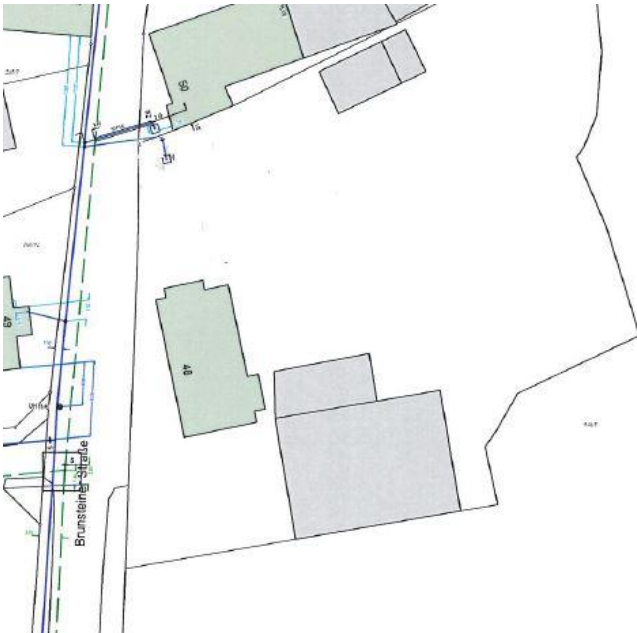
**Frischwasser**

Die Frischwasseranschlussleitung verläuft teilweise über das Grundstück Brunsteiner Str. 50 im Bereich der südwestlichen Grundstückecke des Flurstücks. Ein grundbuchlich gesichertes Leitungsrecht besteht dazu bisher nicht.
